Gminna Ewidencja Zaby miasta Lubań

**KARTY ADRESOWE
OBIEKTÓW ZABYTKOWYCH**

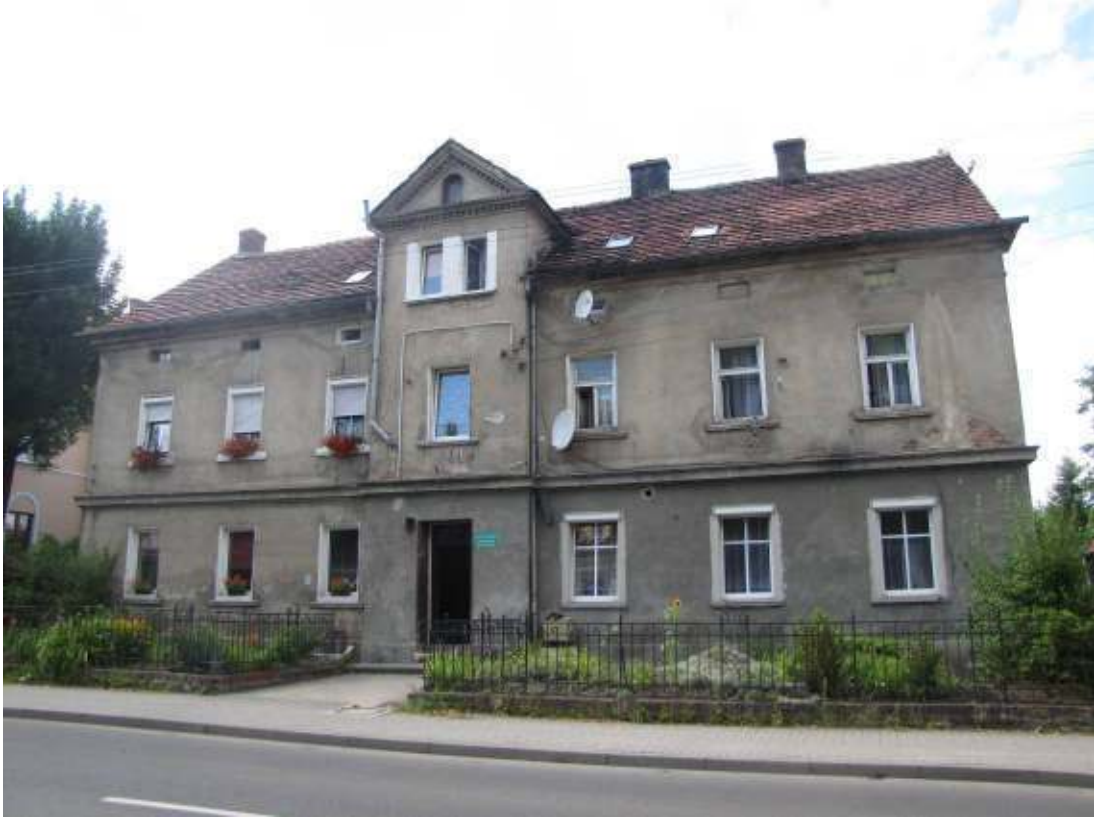
Fot. Elewacja frontowa		Własność: Gmina Miejska Lubań + prywatna	
		Sposób użytkowania: mieszkalny	
		Informacje o ochronie: Budynek objęty mpzp	
		Rodzaj zagrożeń - postępująca degradacja budynku, - zły stan pokrycia dachowego	
		Uwagi i wymogi: Obiekt wymaga wymiany pokrycia dachowego I remontu elewacji	
Opis architektury i techniki wykonania: Budynek założony na planie prostokąta z niewielkim ryzalitem na osi, ryzalit zakończony szczytem. Budynek murowany dwukondygnacyjny z poddaszem, dach główny dwuspadowy, szczyt w ryzalicie osobny dach dwuspadowy, dachy kryte dachówką karpiówką.			
Stan zachowania: średni	Autor: Aleksandra Fink	Data: listopad 2013

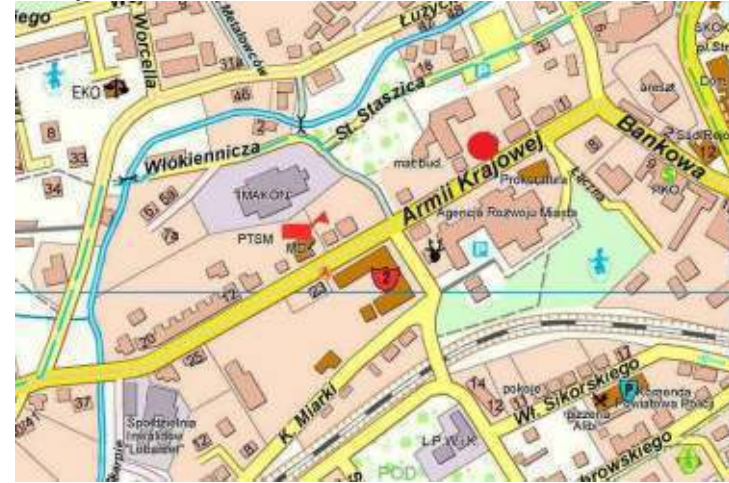
<p>Własność: Gmina Miejska Lubań + prywatna Sposób użytkowania: mieszkalny</p>	
<p>Fot. Elewacja frontowa</p>		<p>Informacje o ochronie: Budynek objęty mpzp</p>	
<p>Opis architektury i techniki wykonania: Budynek założony na planie kwadratu z ryzalitem na osi zakończony szczytem, w elewacjach bocznych ryzalit zakończony szczytem i ganek. Budynek murowany z detalami architektonicznymi, dwukondygnacyjny z poddaszem. Dach czteropłociowy, kryty dachówką karpiówką w podwójną łuskę.</p>		<p>Rodzaj zagrożeń: Aktualnie brak</p>	
Stan zachowania: dobry		Uwagi i wymogi: Zachować bryłę budynku, dekoracje elewacji.	
Autor: Aleksandra Fink		Data: listopad 2013

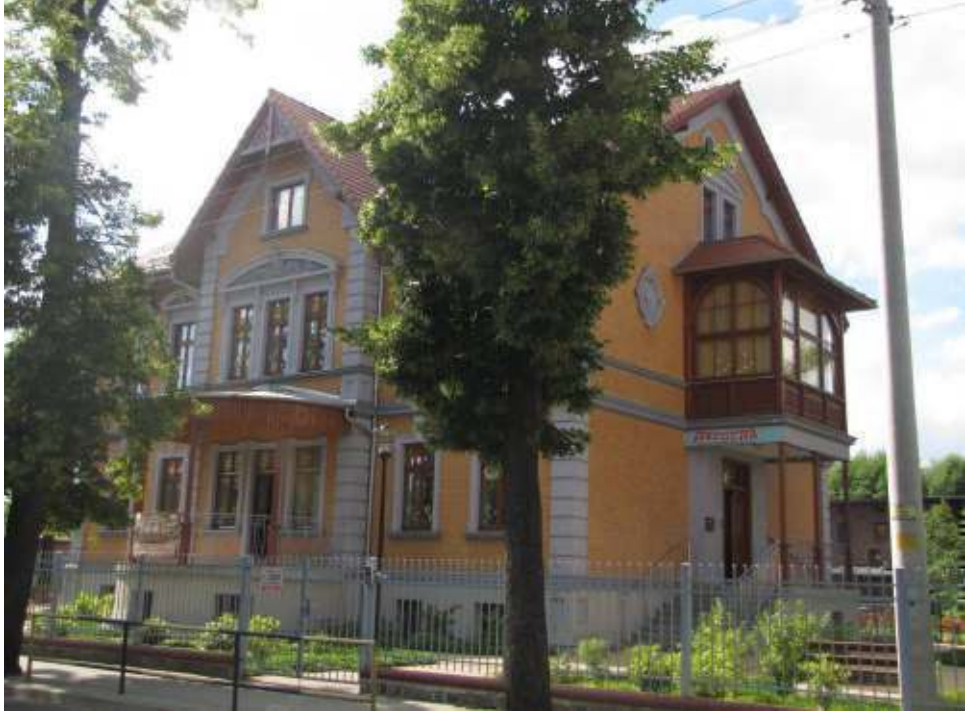
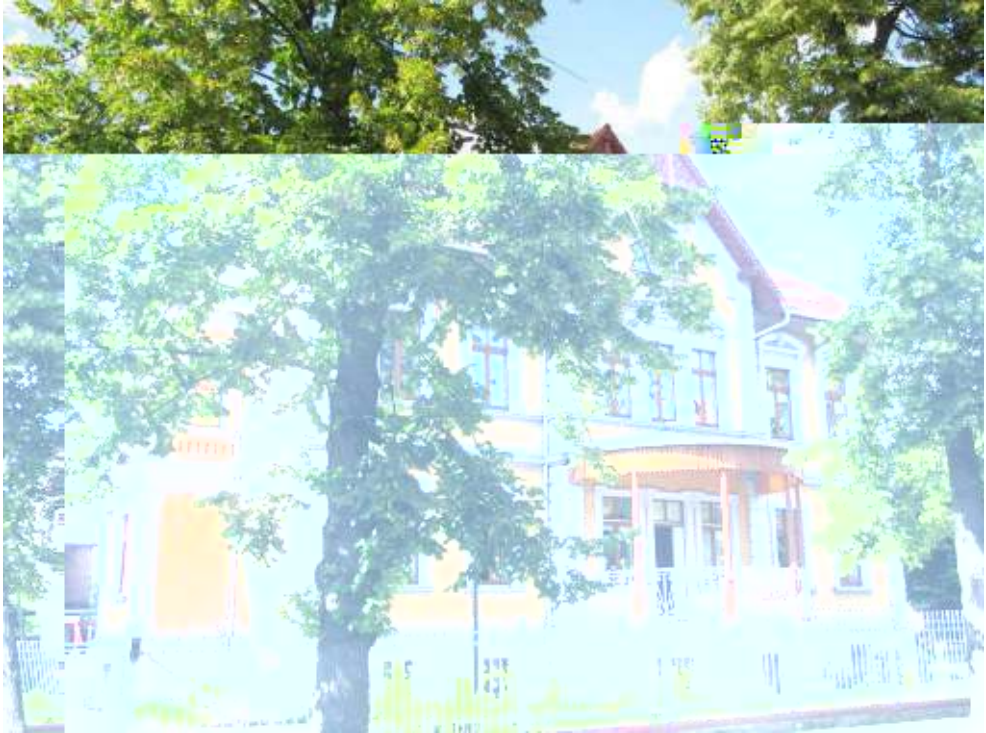
</div> <p style="text-align: center; margin-top: 5px;">Fot. Elewacja frontowa i boczna</p>		<p>Adres: Armii Krajowej 9 Obręb II AM 18 Dz. 79</p>

Opis architektury i techniki wykonania:		Własność: prywatna	
<p>Budynek założony na planie prostokąta z niewielkim ryzalitem na osi, przed nim na planie półkola weranda nakryta płaskim dachem, ryzalit zakończony szczytem, w elewacjach bocznych ryzalit, ganek i weranda. Budynek murowany z cegły na niwiskiej podmurówce, podpiwniczony, dwukondygnacyjny, nietynkowany, licowany cegłą, tynkowany detal architektoniczny, dach dwuspadowy, szczyt w ryzalicie osobny dach dwuspadowy, dachy kryte dachówką karpiówką podwójnie w łuskę.</p>		Sposób użytkowania: przedszkole

Stan zachowania: bardzo dobry		Informacje o ochronie Budynek objęty mpzp	
Autor: Aleksandra Fink		Rodzaj zagrożeń: - aktualnie brak	
Data: listopad 2013		Uwagi i wymogi: Zachować bryłę budynku, podziały elewacji, dekoracje elewacji, stolarkę okienną i drzwiową, typ dachu, ganek i loggię.

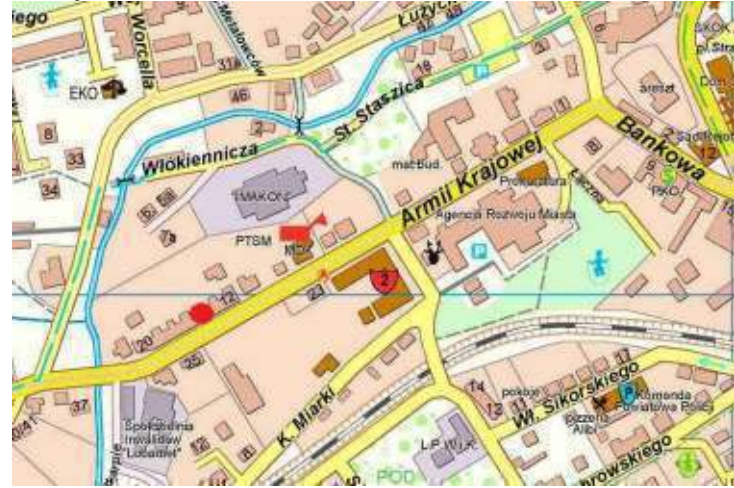
<p>Fot. Elewacja frontowa</p>		<p>Własność: Gmina Miejska Lubań + użytkowanie wieczyste prywatna</p> <p>Sposób użytkowania: mieszkalny</p> <p>Informacje o ochronie Budynek objęty mpzp</p>

<p>Fot. Szczyt ryzalitu</p>		<p>Rodzaj zagrożeń - postępująca degradacja budynku, - ubytki tynku</p> <p>Uwagi i wymogi: Zachować bryłę budynku, podział elewacji, wystrój elewacji frontowej, typ dachu, szczyt.</p>	
<p>Opis architektury i techniki wykonania: Budynek założony na planie prostokąta z nieznacznym ryzalitem na osi środkowej od ulicy zwieńczony szczytem o łuku wklęsło-wypukłym. Budynek trzykondygnacyjny, murowany z cegły na podmurówce, podpiwniczony, otynkowany w parterze i w elewacji tylnej tynkiem zacieranym, wyżej w elewacji frontowej nietynkowany, licowany cegłą. Dach dwuspadowy, facjata w szczycie przykryta osobnym dachem dwuspadowym, dach kryty dachówką, w połaci dachowej obecne zdobione lukarny.</p>

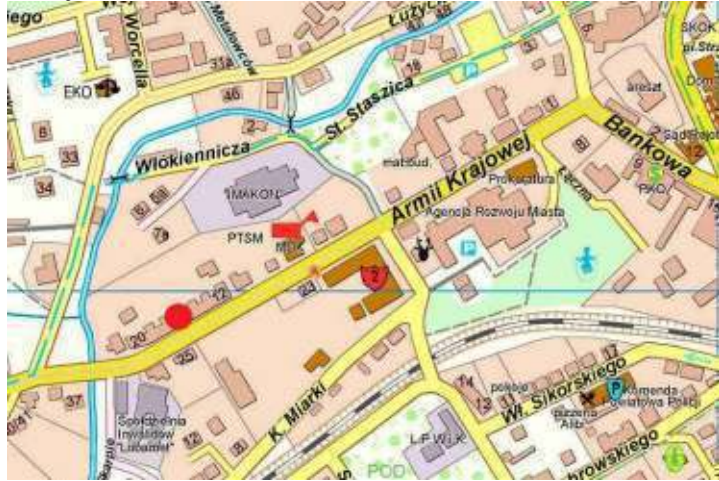
Fot. Elewacja frontowa

<p>Własność: Gmina Miejska Lubań + użytkowanie wieczyste prywatna</p> <p>Sposób użytkowania: mieszkalny</p> <p>Informacje o ochronie Budynek objęty mpzp</p>	
Opis architektury i techniki wykonania:		<p>Rodzaj zagrożeń - postępująca degradacja budynku, - zły stan elewacji,</p>	
<p>Budynek założony na planie prostokąta z nieznacznym ryzalitem na osi środkowej od ulicy zwieńczonym szczytem trójkątnym. Budynek trzykondygnacyjny, murowany z cegły na podmurówce, podpiwniczony, otynkowany w parterze i w elewacji tylnej tynkiem zacieranym, wyżej w elewacji frontowej nietynkowany licowany cegłą. Dach dwuspadowy, facjata w szczycie przykryta osobnym dachem dwuspadowym, kryty dachówką, w połaci dachowej obecne okna połaciowe.</p>		<p>Uwagi i wymogi: Zachować bryłę budynku, podział elewacji, wystrój elewacji frontowej, typ dachu, szczyt.</p>

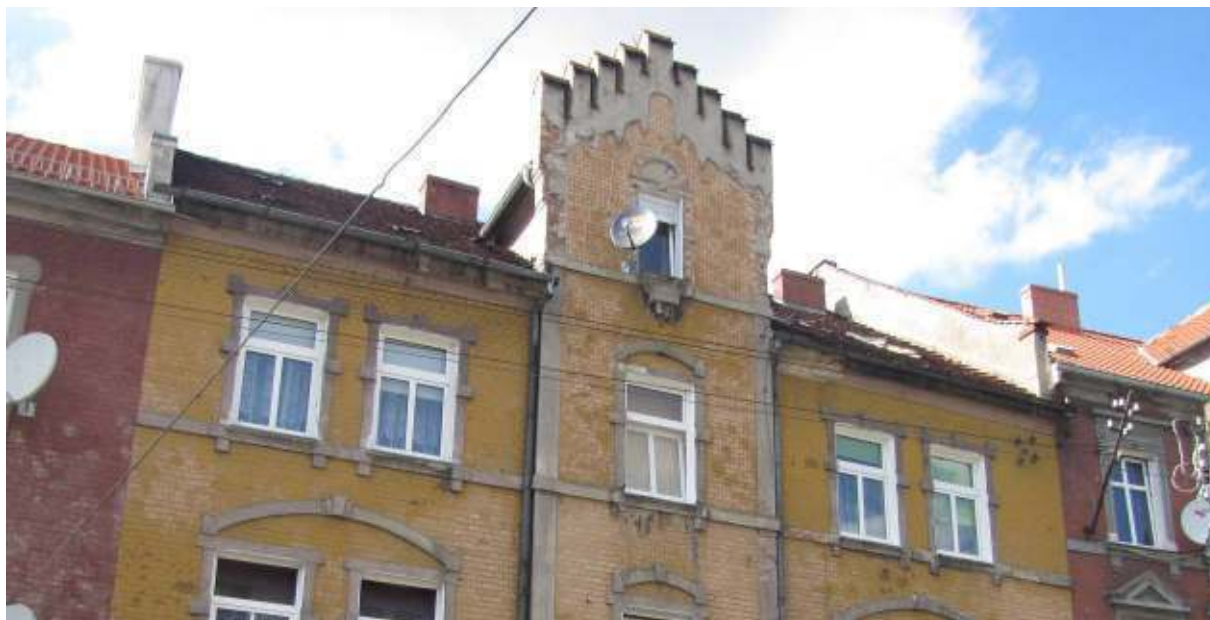
Fot. Elewacja frontowa

Budynek założony na planie prostoką

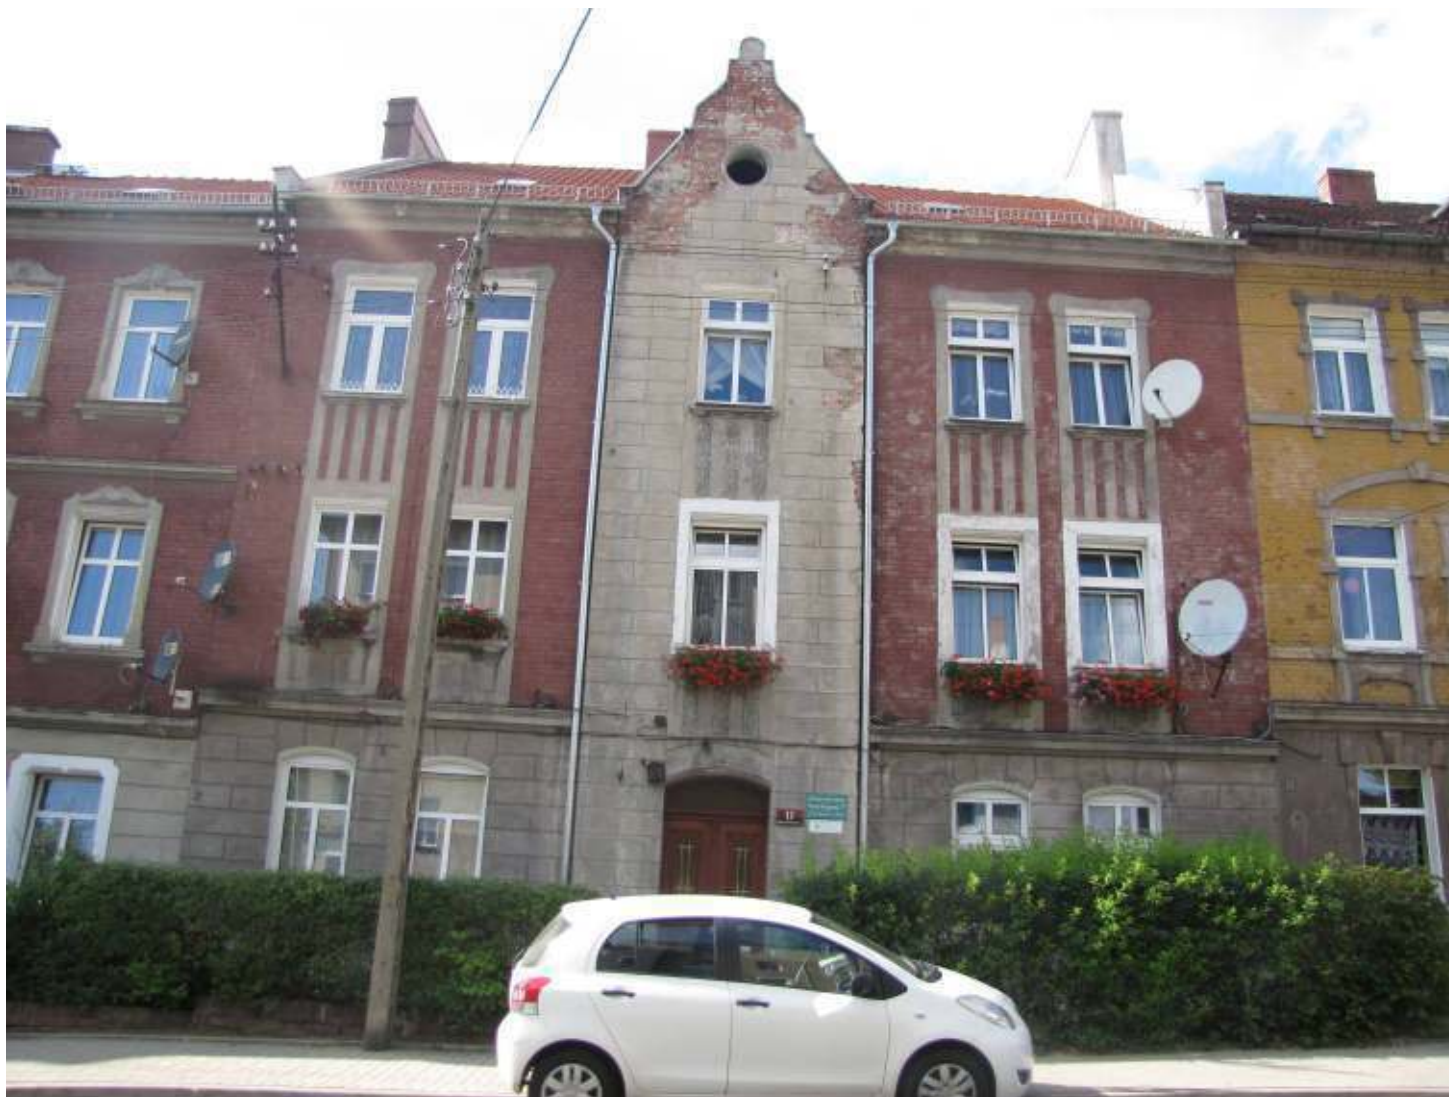
Fot. Elewacja frontowa

Budynek założony na planie prostokąta z nieznacznym ryzalitem na osi środkowej od ulicy zwieńczony szczytem trójkątnym. Budynek trzykondygnacyjny, murowany z cegły na podmurówce, podpiwniczony, otynkowany w parterze i w elewacji tylnej tynkiem zacieranym, wyżej w elewacji frontowej nietynkowany, licowany cegłą. Dach dwuspadowy, facjata w szczycie przykryte osobnym dachem dwuspadowym, kryty dachówką.

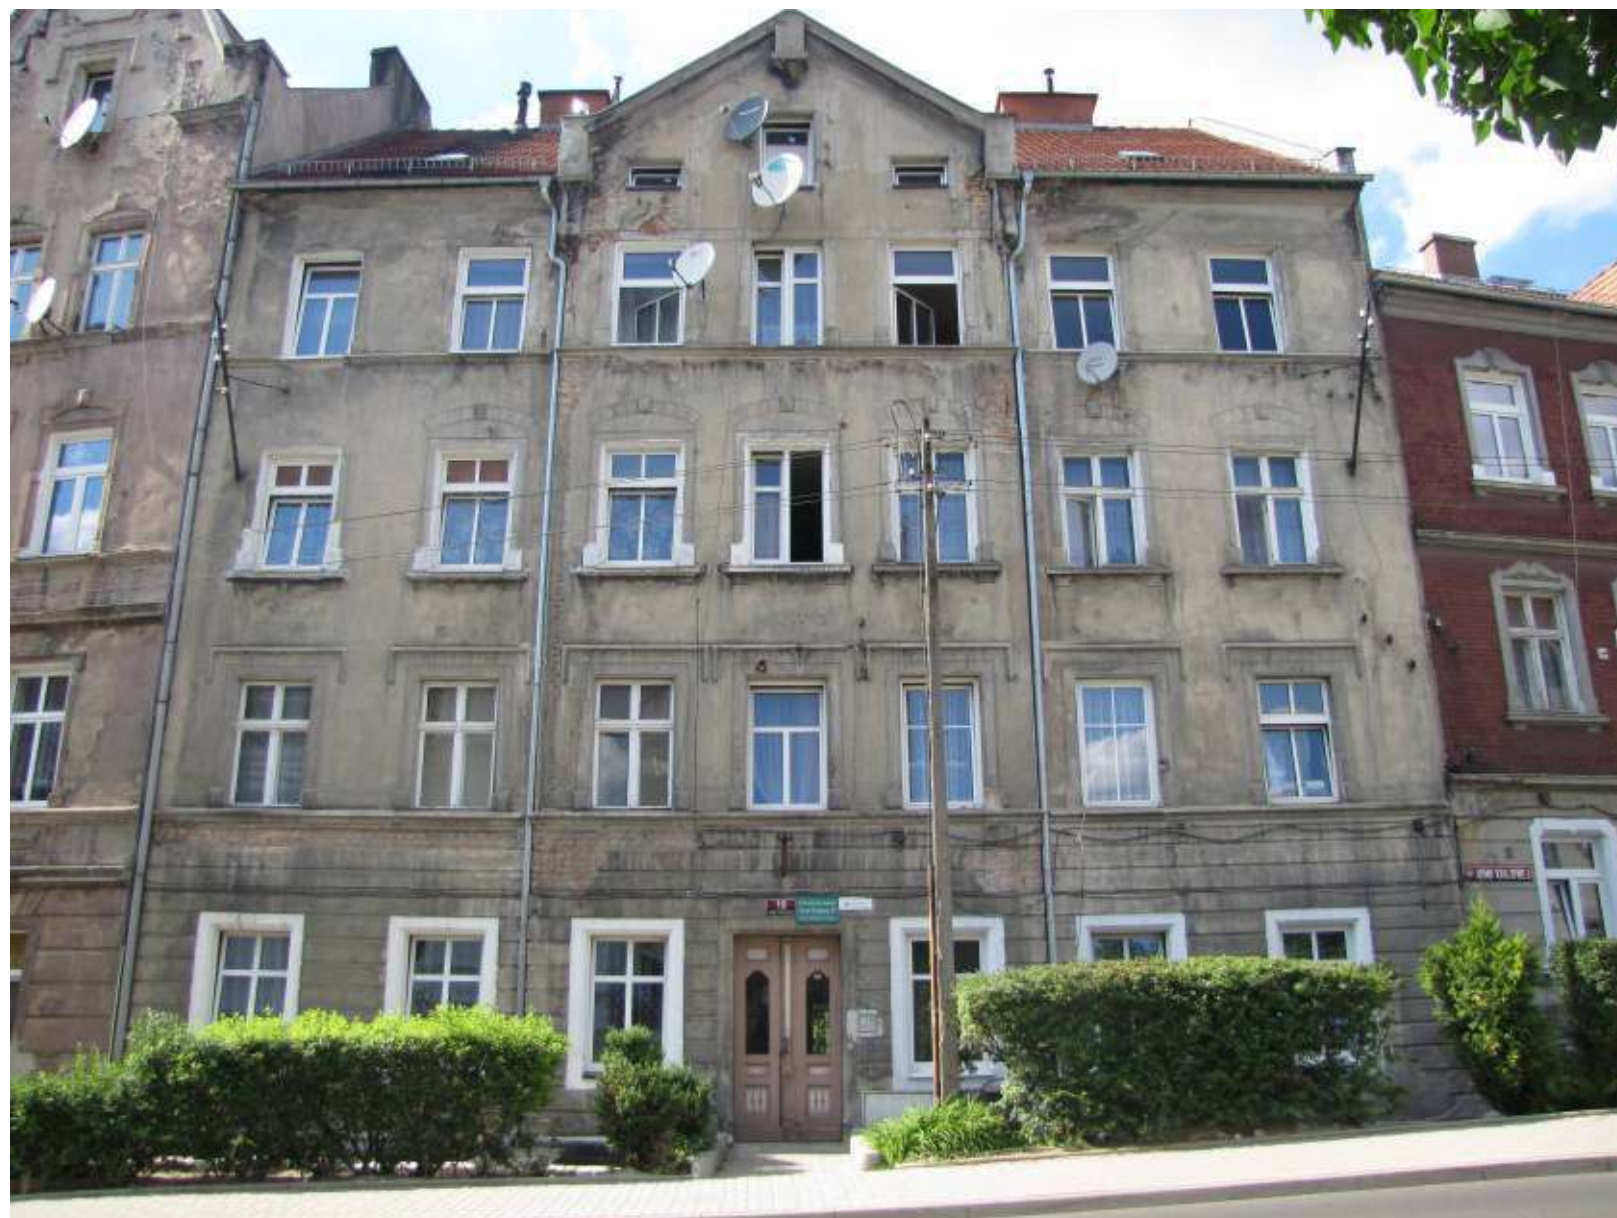
Fot. Elewacja frontowa

Kamienica założona na planie prostokąta, murowana z cegły, podpiwniczona otynkowana tynkiem zacieranym, na trzech osiach środkowych, niewielki ryzalit zwieńczony szczytem, dach dwuspadowy, szczyt z osobnym dachem dwuspadowym, kryty dachówką karpiówką.

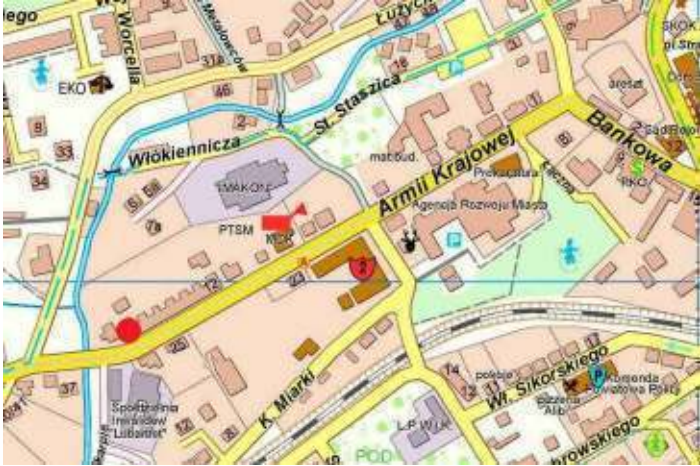
Fot. Elewacja frontowa

<p>Własność: Gmina Miejska Lubań + użytkowanie wieczyste, prywatna Sposób użytkowania: mieszkalny, użytkowy</p>	
		<p>Informacje o ochronie Budynek objęty mpzp</p>	
		<p>Rodzaj zagrożeń - postępująca degradacja budynku, - konieczność wymiany pokrycia dachowego</p>	
		<p>Uwagi i wymogi: Zachować bryłę budynku, podziały osi okiennych, dekoracje elewacji frontowej, typ dachu.</p>	
Stan zachowania: średni	Autor: Aleksandra Fink	Data: listopad 2013

Kamienica założona na planie prostokąta, murowana z cegły, podpiwniczona otynkowana tynkiem zacieranym, z ryzalitem na dwóch osiach, ryzalit zwieńczony szczytem, dach dwuspadowy, szczyt z osobnym dachem dwuspadowym, kryty dachówką karpiówką.

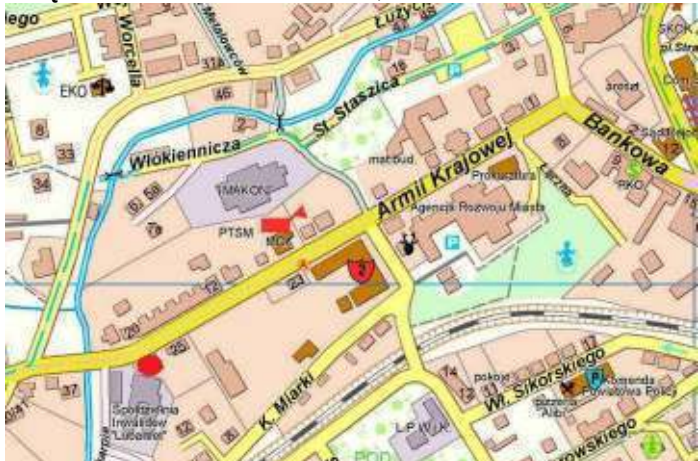
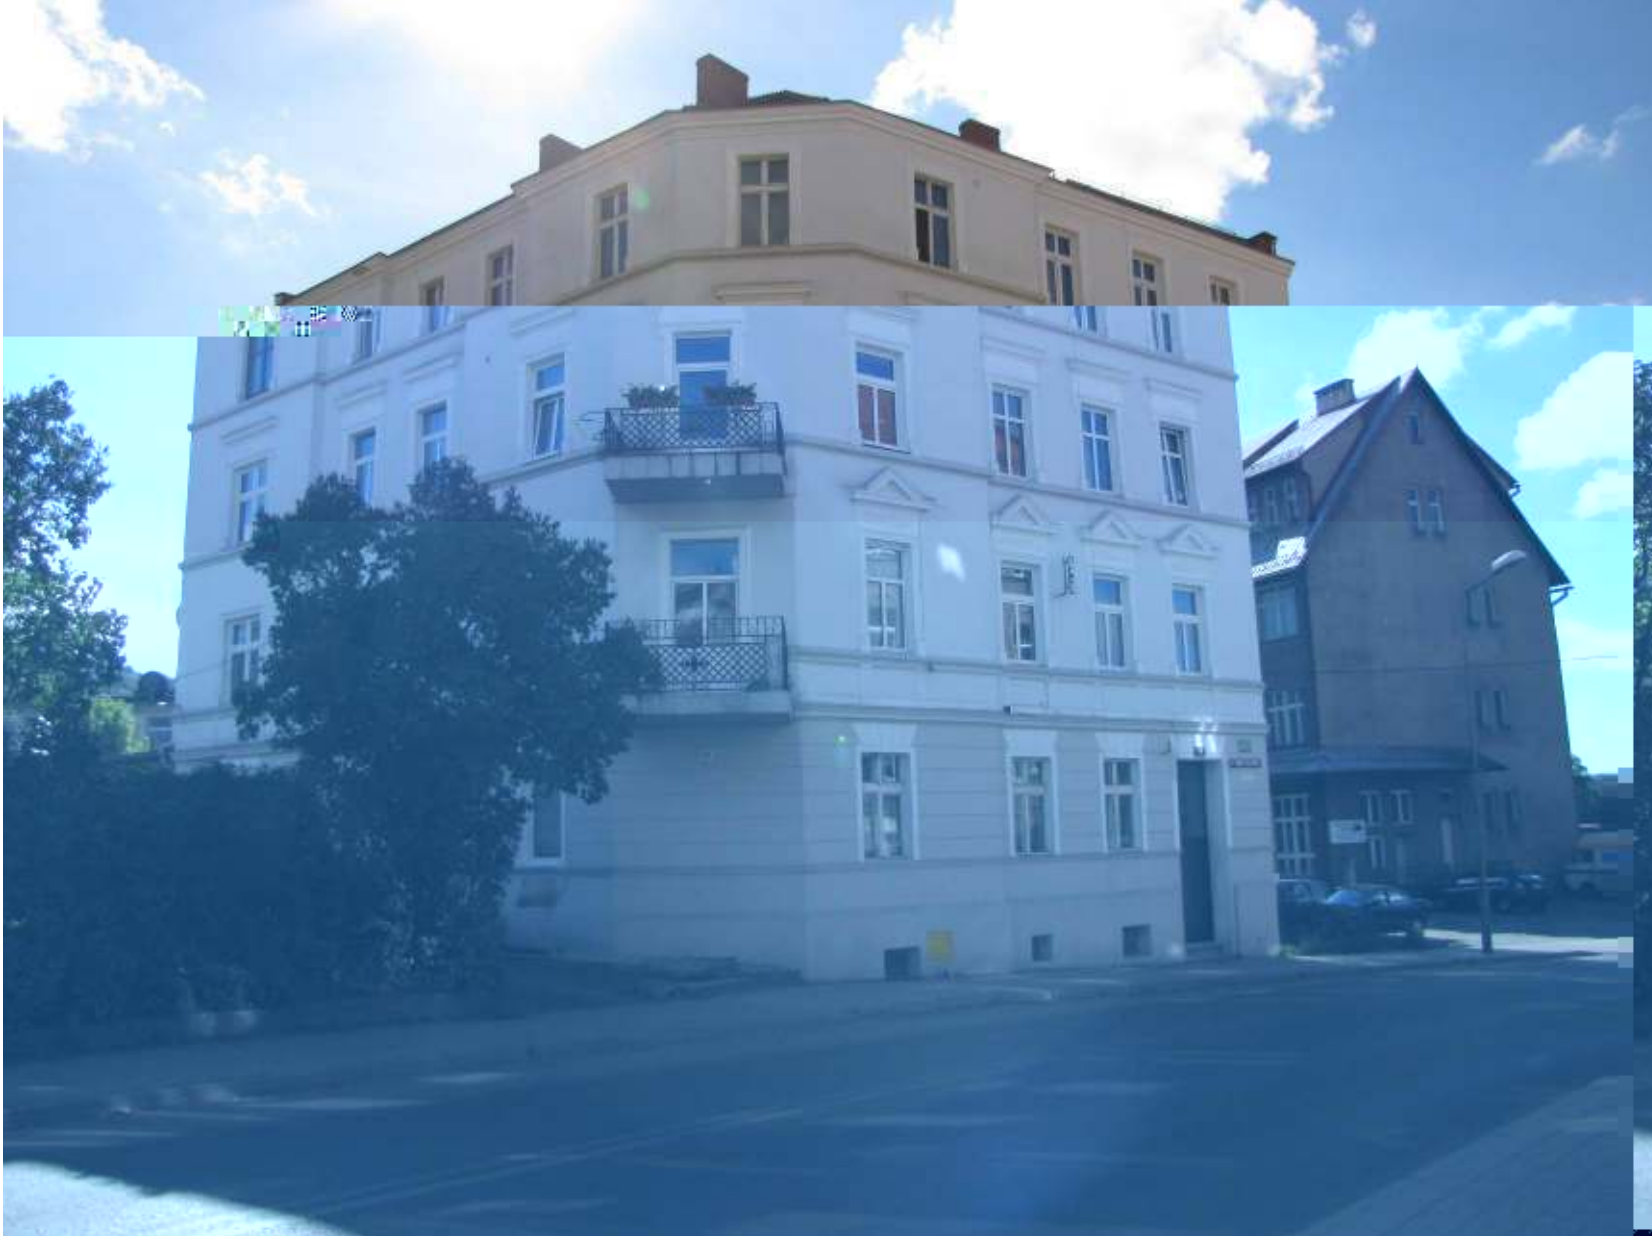
<p>Własność: Gmina Miejska Lubań + użytkowanie wieczyste, prywatna</p> <p>Sposób użytkowania: mieszkalny</p> <p>Informacje o ochronie Budynek objęty mpzp</p>	
<p>Fot. Elewacja frontowa</p>		<p>Rodzaj zagrożeń: - bliska odległość od drogi, drgania</p> <p>Uwagi i wymogi: Zachować bryłę budynku, podział elewacji od ulicy, balkony, typ dachu.</p>	
Opis architektury i techniki wykonania: Budynek założony na planie litery „L” z ściętym narożem z dobudowaną niższą oficyną do elewacji bocznej bezstylowej. Budynek murowany z cegły na podmurówce, tynkowany tynkiem zacieranym, podpiwniczony czterokondygnacyjny. Dachy dwuspadowy kryty dachówką karpiówką podwójnie w łuskę.

Stan zachowania: dobry	Autor: Aleksandra Fink	Data: listopad 2013

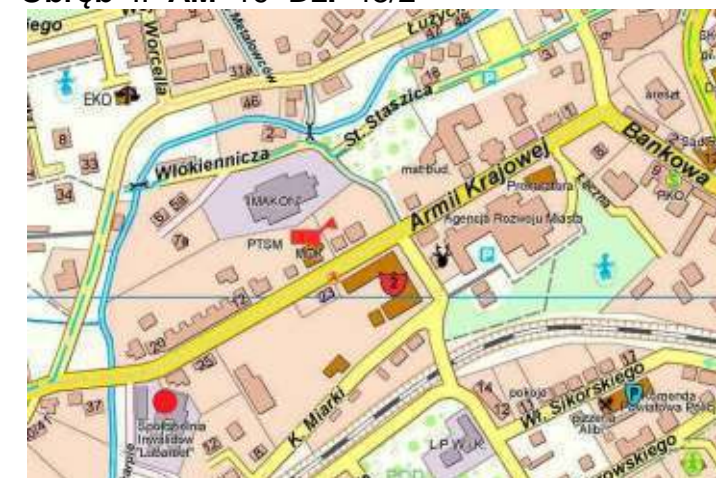
Fot. Elewacja szczytowa budynku biurowego

Budynek założeń

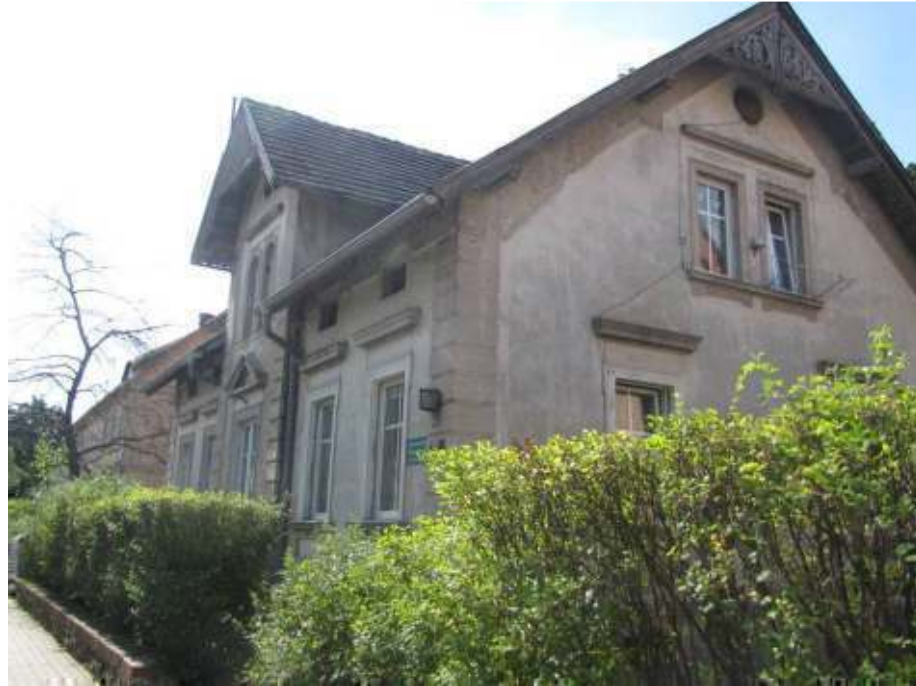
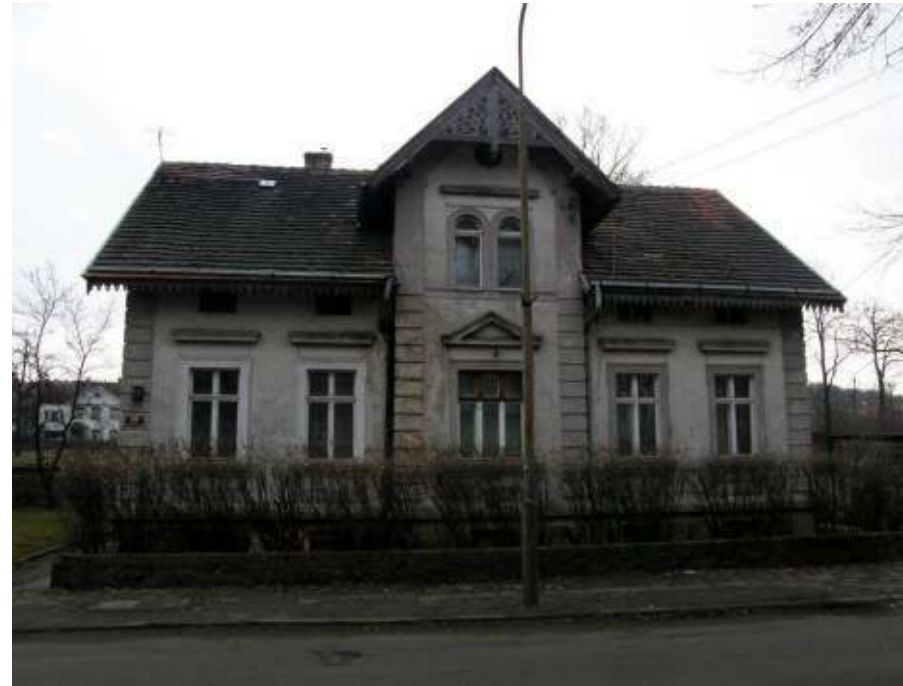
Fot. Elewacja boczna i frontowa

Budynek założony na planie prostokąta, murowany z cegły na niskiej podmurówce, podpiwniczony, otynkowany tynkiem zacieranym, z niewielkim ryzalitem na osi od ulicy zwieńczony trójkątnym szczytem, dwukondygnacyjny. Dach dwuspadowy, szczyt z osobnym dachem dwuspadowym. Dachy kryte, dachówką karpiówką podwójnie w łuskę.

- postępująca degradacja budynku,
- zły stan pokrycia dachowego

Zachować bryłę budynku, podziały elewacji, wystrój elewacji frontowej i bocznych, stolarkę w narożach dachu, typ dachu, należy zachować również podmurówkę otaczającą działkę od ulicy.

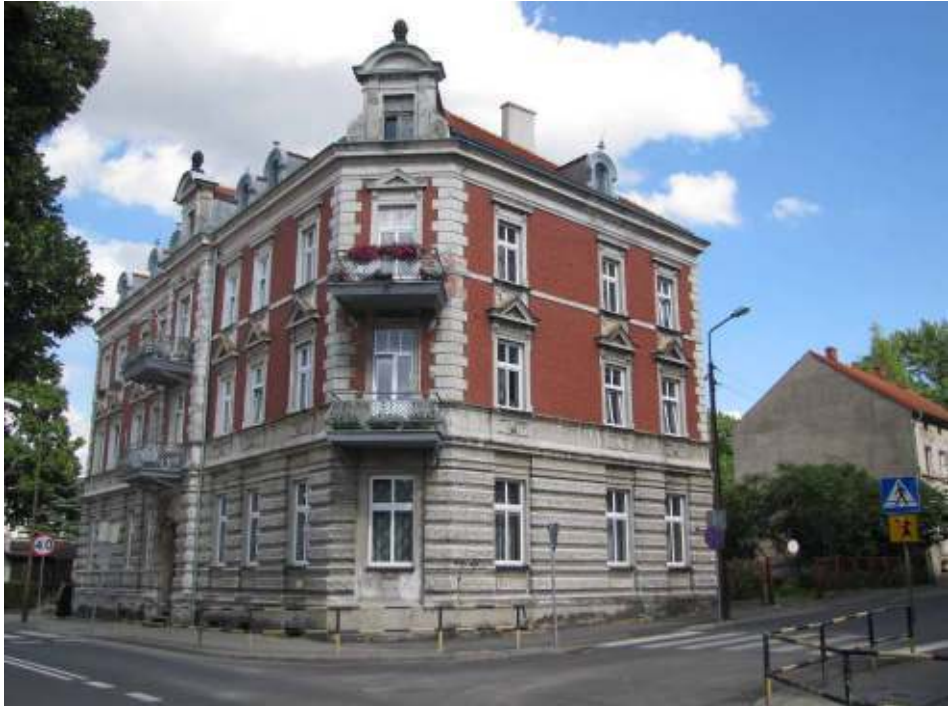
<p style="text-align: center;">Fot. Elewacja</p>		Adres: Armii Krajowej 29

Budynek na planie prostokąta, murowany z cegły na niewielkiej podmurówce, otynkowany tynkiem zacieranym i nakrapianym w parterze, w wyższych kondygnacjach nietynkowany, licowany cegłą klinkierową. Kamienica trzykondygnacyjna, z ryzalitem nieznacznie wysuniętym przed lico na osi w elewacji frontowej, ściętym narożem, balkonami w drugiej i trzeciej kondygnacji w ryzalicie i ściętym narożu, dach czterospadowy z trzema facjatami w narożach i na osi nad ryzalitem oraz sześcioma lukarnami, czterema od ulicy i po jednej nad elewacjami bocznymi. Dachy kryte dachówką karpiówką podwójnie w łuskę.		Własność: Skarb Państwa + prywatna

- aktualnie brak	
		Uwagi i wymogi:	
		Zachować bryłę budynku, podział elewacji od ulicy, elementy dekoracyjne elewacji, typ dachu. Obiekt utrzymywany poprawnie

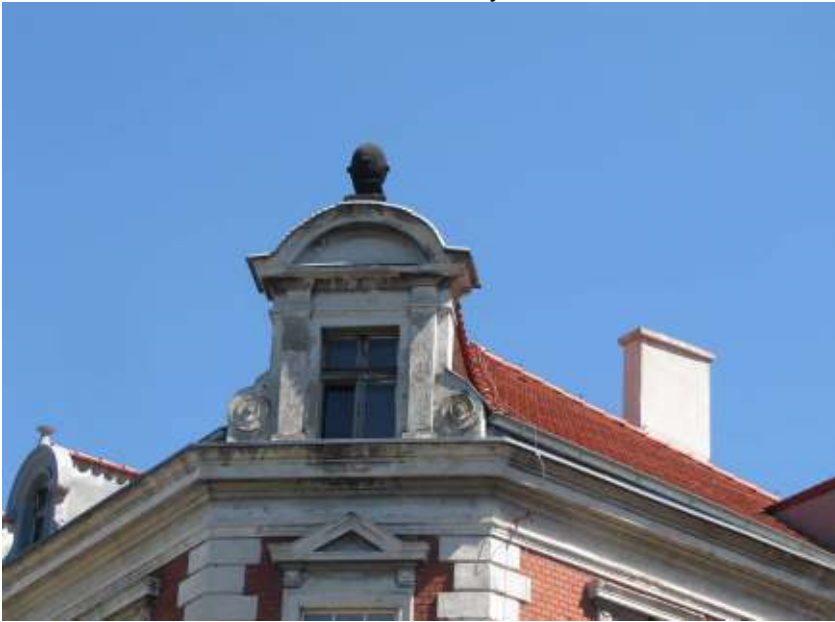
<p style="text-align: center;">Fot. Facjata</p>		Obręb II AM 19 Dz. 77	
Opis architektury i techniki wykonania:

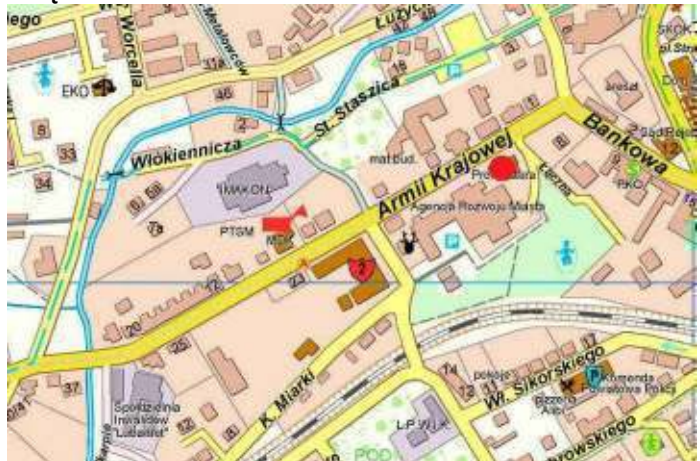
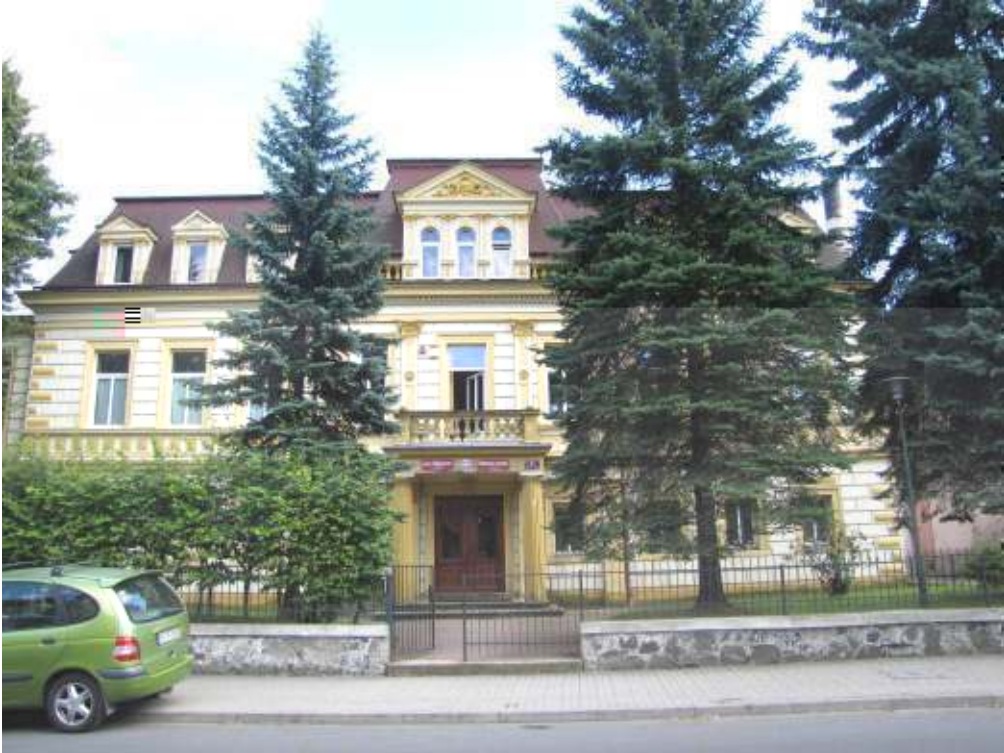
<p>Fot. Elewacja frontowa</p>		<p>Własność: Skarb Państwa - Sąd Rejonowy Sposób użytkowania: publiczny</p>

<p>Fot. Facjata</p>		<p>Informacje o ochronie Budynek objęty mpzp</p>	
Opis architektury i techniki wykonania:		Rodzaj zagrożeń	
Budynek założony na planie prostokąta, murowany z cegły na niewielkiej podmurówce, otynkowany tynkiem zacieranym, boniowany, obecne detale klasycyzujące: profilowane gzymsy, tralki. Budynek dwukondygnacyjny, do szczytu dobudowana facjata kryta dachem płaskim, na osi budynku wejście główne, nad nim balkon wsparty na filarach, natomiast w połaci dachu facjata. Dach wielospadowy kryty blachą.		- aktualnie brak

Stan zachowania:		Uwagi i wymogi:	
Autor: Aleksandra Fink		Zachować bryłę budynku, podział elewacji oraz typ dachu. Utrzymać styl architektoniczny budynku	
Data: listopad 2013

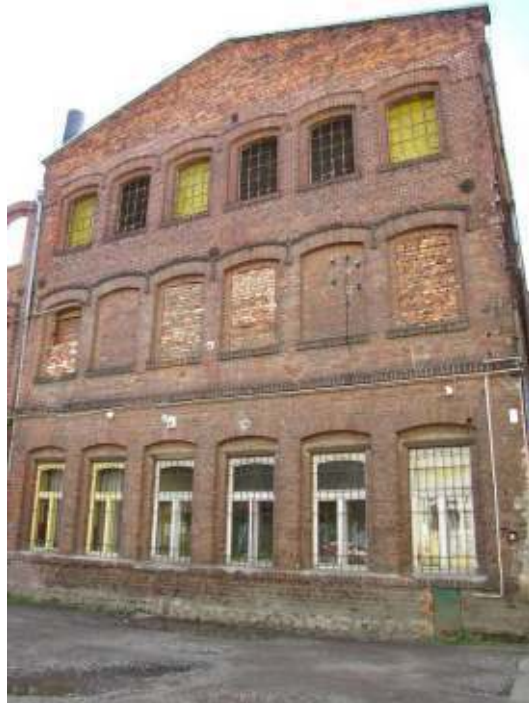
<p>Informacje o ochronie Budynek objęte mpzp</p>	
<p>Opis architektury i techniki wykonania: Zespół budynków pofabrycznych, wszystkie obiekty założone na planie prostokąta, murowane z cegły, kryte dachem płaskim lub dwuspadowym. Od strony ulicy budynek biurowy, dwukondygnacyjny, otynkowany tynkiem zacieranym, na osi budynku ryzalit z wejściem głównym. Na zapleczu budynki fabryczne z cegły, nietynkowane, dwu- i trzykondygnacyjne. Na zapleczu znajduje się również komin fabryczny na planie ośmiokąta, powyżej pierwszego piętra obiektów fabrycznych na planie koła.</p>		<p>Rodzaj zagrożeń - postępująca degradacja budynków,</p> <p>Uwagi i wymagania: Konieczność wyburzenia komina</p>

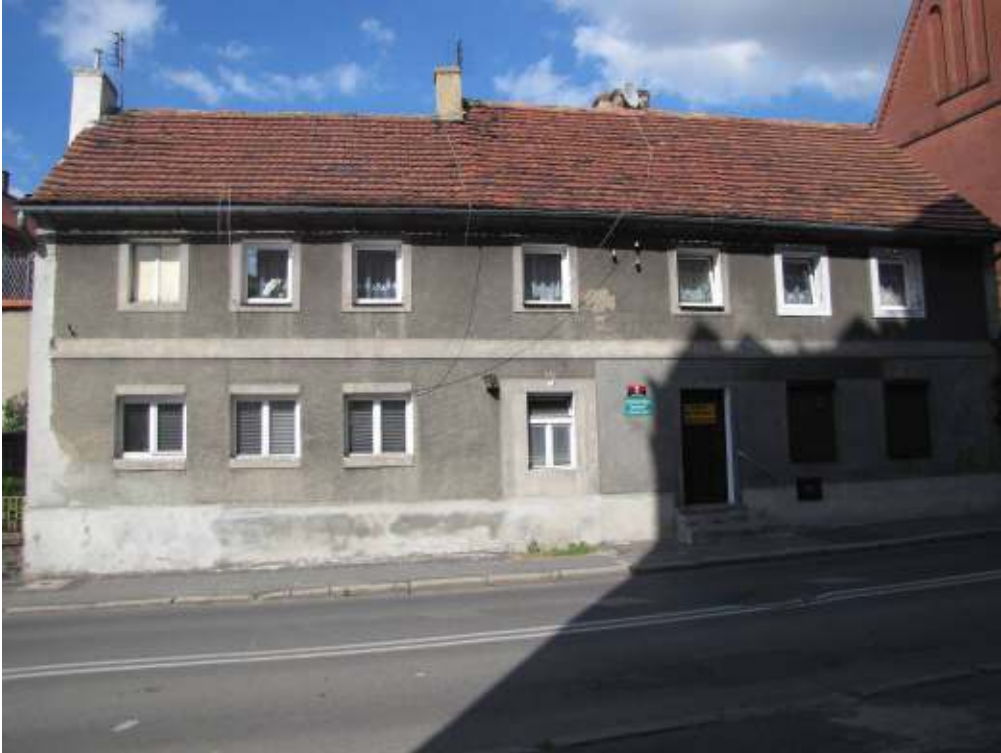
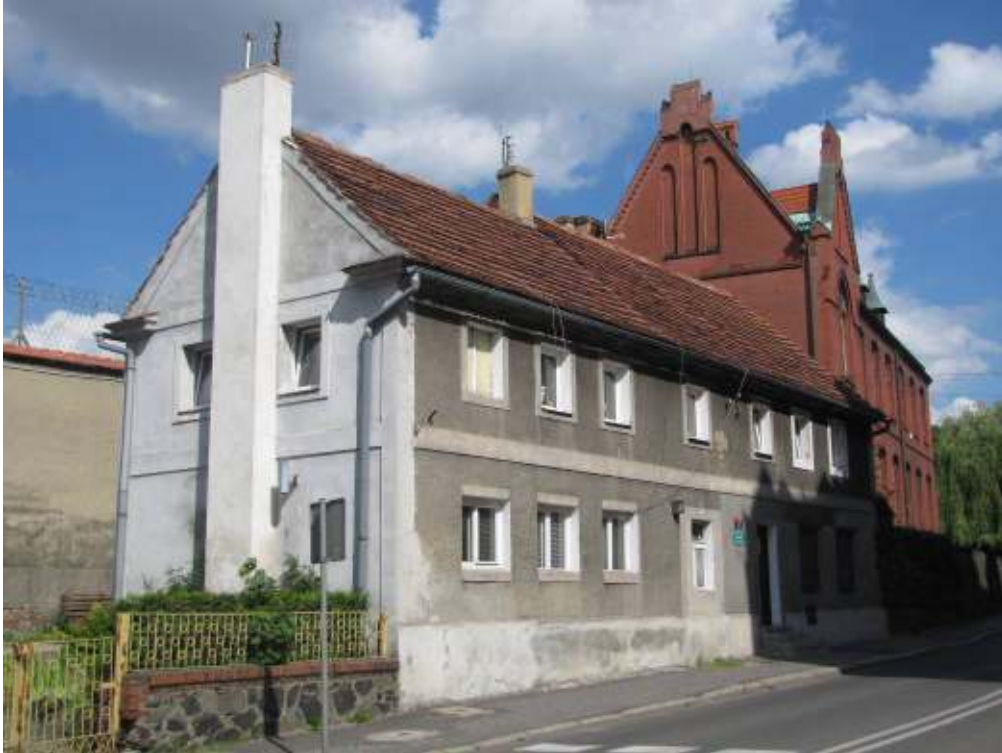
Fot. Elewacja

Opis architektury i techniki wykonania:		Własność: Gmina Miejska Lubań + użytkowanie wieczyste, prywatna	
Budynek założony na planie prostokąta, budynek dwukondygnacyjny, podpiwniczony, otynkowany tynkiem zacieranym i nakrapianym, dach dwuspadowy, kryty dachówką karpieńską podwójnie w łuskę.		Sposób użytkowania: mieszkalny	
		Informacje o ochronie	
		Budynek objęty mpzp	
		Rodzaj zagrożeń	
		<ul style="list-style-type: none"> - postępująca degradacja budynku, - konieczność wymiany pokrycia dachowego 	
		Uwagi i wymogi:	
		Zachować bryłę budynku, typ dachu.	
Stan zachowania: średni	Autor: Aleksandra Fink	Data: listopad 2013

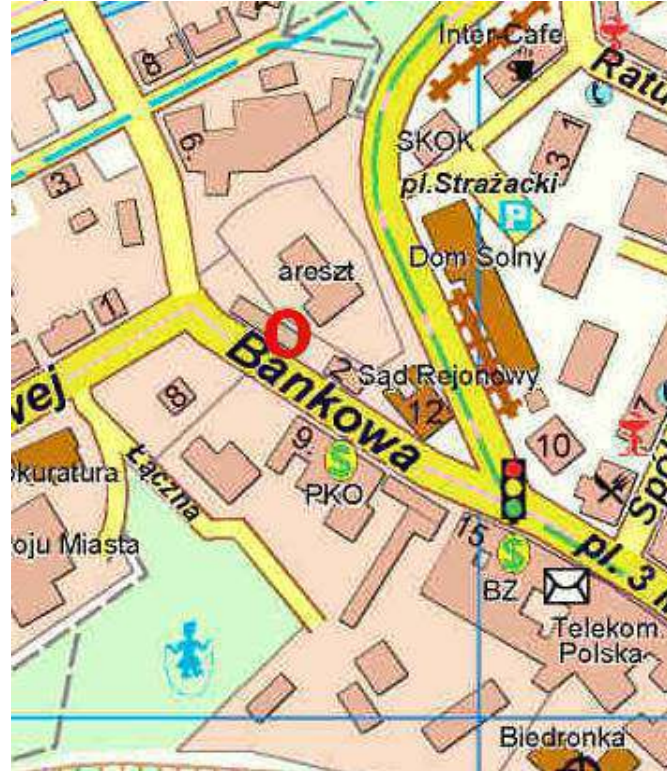
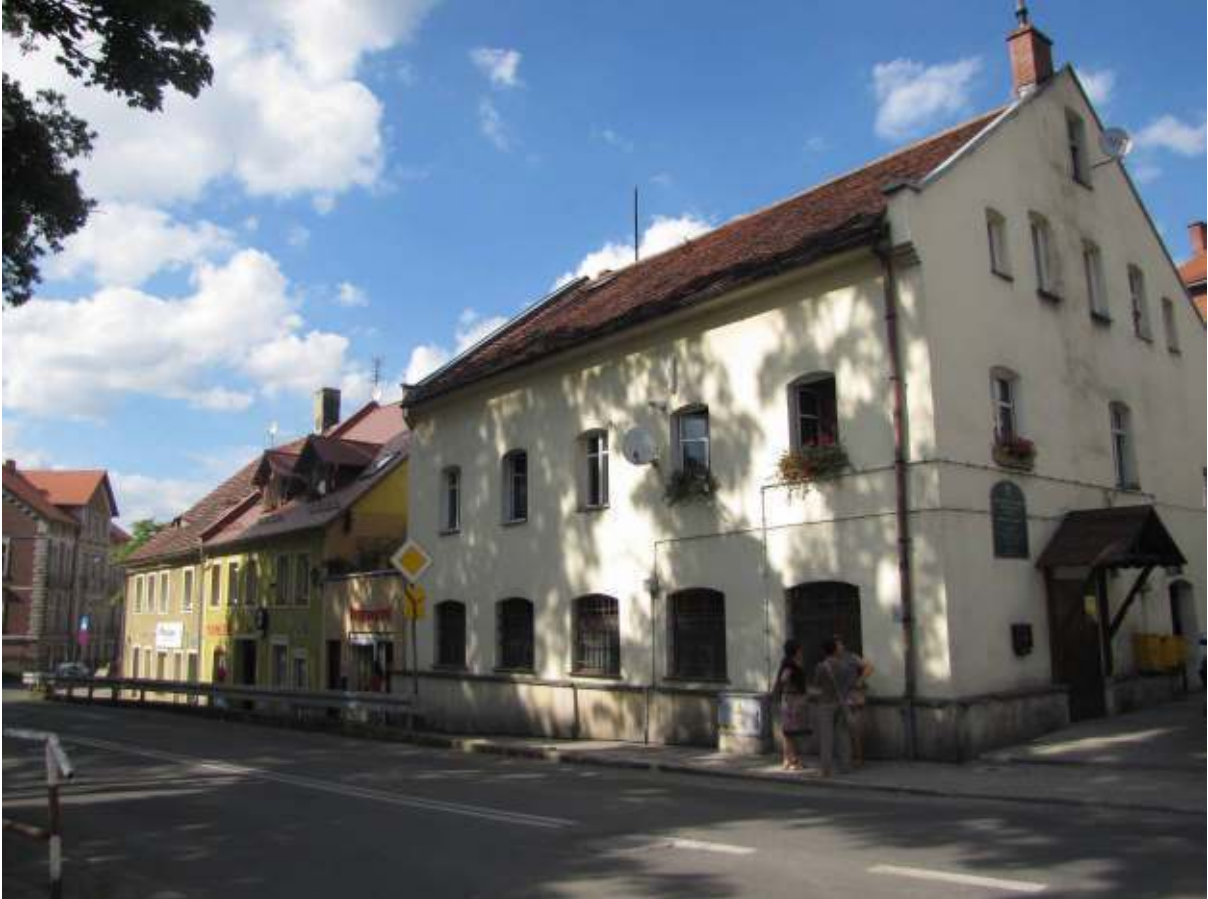
Własność: Gmina Miejska Lubań + prywatna	
Fot. Elewacja		Sposób użytkowania: zbór, mieszkalny	
Opis architektury i techniki wykonania: Budynek założony na planie prostokąta, budynek dwukondygnacyjny, podpiwniczony, otynkowany tynkiem zacieranym, dach dwuspadowy, kryty dachówką karpiówką podwójnie w łuskę.		Informacje o ochronie Budynek objęty mpzp	
Stan zachowania: dobry		Rodzaj zagrożeń - konieczność wymiany pokrycia dachowego	
Autor: Aleksandra Fink		Uwagi i wymogi: Zachować bryłę budynku, typ dachu.	
Data: listopad 2013

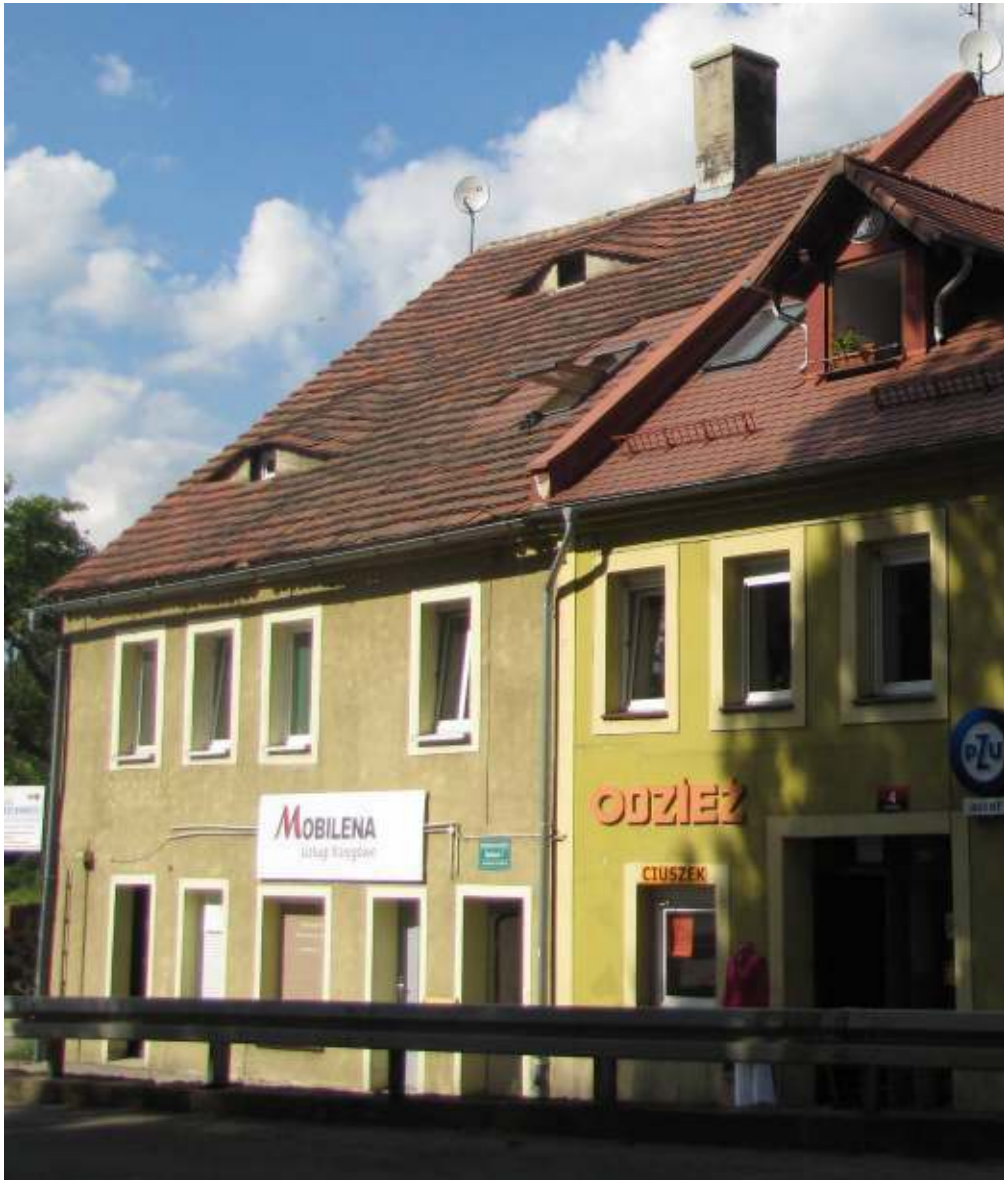
Fot. Elewacja frontowa

Własność: Gmina Miejska Lubań + prywatna	
		Sposób użytkowania: mieszkalno - usługowa	
		Informacje o ochronie Budynek objęty mpzp	
		Rodzaj zagrożeń - konieczność wymiany pokrycia dachowego	
		Uwagi i wymogi: Zachować bryłę budynku, typ dachu z wolimi oczami.	
Stan zachowania: dobry	Autor: Aleksandra Fink	Data: listopad 2013

Budynek założony na planie prostokąta, murowany z cegły i kamienia, otynkowany tynkiem zacieranym, dach dwuspadowy, kryty dachówką w podwójną łuskę, w połaci dachu wole oka.
